**伊宁县中煤伊犁 2×66 万千瓦热电联产工程中  
能建西北城市建设有限公司间冷塔结构工程  
“8·19”一般起重伤害瞒报事故调查报告**

自治州人民政府事故调查组

2026 年 1 月 27 日

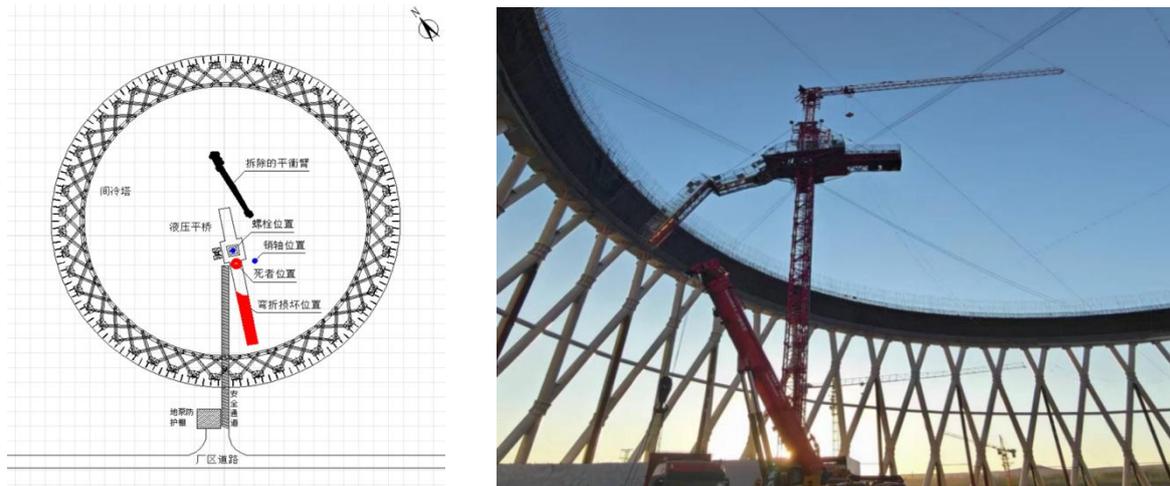
图 1 事故现场图

事故现场平桥高度 45m（即桥身标准节 18 节），前桥有 14 个标准节、2 个吊点节，以及连接套架的 1 个 3.695m 基节，总幅度 24.1m。第 I 组拉杆已拆除，但对应的吊点节未拆除。基节上落有起重配重，向下、向侧面严重变形；前桥上第 II 组拉杆吊点到第 III 组拉杆吊点间的部分向下、向侧面扭曲变形；前桥上第 II 组拉杆吊点到前桥端部的部分基本完整，整体斜向下垂。后桥目测无严重变形，移动配重处于后桥拉杆下方位置，距回转中心约 8m 处。后桥长 10m、宽 2.5m。

挂载，吊钩距回转中心约 5.5m；起重臂起重配重共计 8 块（重量：1918kg/块），起重臂后部发生损坏，仅剩余起升卷扬残留在上弦杆处，8 块起重配重全部坠落，其中 5 块坠落在下部前桥上，造成前桥受损，剩余 3 块配重及部分结构、走台、电控箱等均坠落至地面。

顶升套架整体目测完整，套架引进梁上悬挂有一节标准节，标准节未推入套架内部，且严重偏斜。顶升套架上的顶升横梁通过液压缸悬挂在爬升架底部位置，未与桥身标准节连接。液压顶升平桥柔性附着的四个滑轮座中靠近前桥方向右侧（从后桥看向前桥方向）的滑轮座滑离安装位，抱箍的连接螺栓损坏。施工升降机最顶部、固定在液压顶升平桥桥身上的附墙架发生整体弯扭。

标准节上使用螺栓固定一侧标准节上踏步内面上有明显竖向划痕。顶升横梁使用销轴固定一侧销锁的内侧耳轴发生向上弯曲，销轴穿过弯曲的销锁耳轴孔洞，但与销锁外侧耳轴孔位处于脱开状态，该侧标准节踏步孔边缘处有摩擦痕迹。

二节间的直腹杆缺失、斜腹杆断开，爬梯变形。施工升降机基坑内有一断裂为 2 部分的黑色螺栓（一部分发生弯曲，全长 321mm；另一部分长 5.7cm，外径 29.6mm），间冷塔内平桥基础东南方向 10 米处地面有一掉落的销轴（黄铜色、总长 159.68mm，外径 49.57mm）。

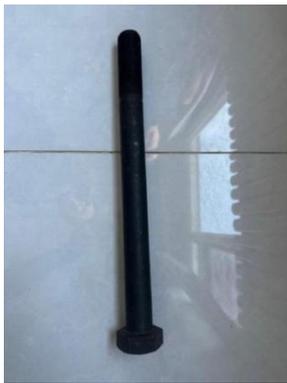
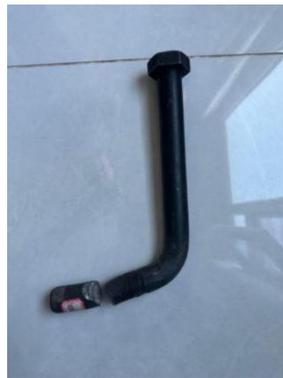
综上所述，综合现场检查检测以及仿真计算分析两方面内容，本报告详尽呈现了用于替换原有销轴的 10.9 级高强螺栓端部率先与爬升架轮座接触并发生弯剪破坏，其余螺栓因承载力不足而发生弯曲破坏，最终致使设备失稳坠落 803mm。

现场操作人员违规替换专用销轴。现场操作人员使用规格为M30（直径 $\phi 29.8\text{mm}$ ）的螺栓，违规替代专用的顶升固定销轴（直径 $\phi 49.5\text{mm}$ ）<sup>[4]</sup>。现场勘查发现断裂和变形的替换螺栓螺纹端被切断，剩余部分螺栓成V字型变形。

左图为替换使用的螺栓正常状态，右图为替换使用造成事故后的状态

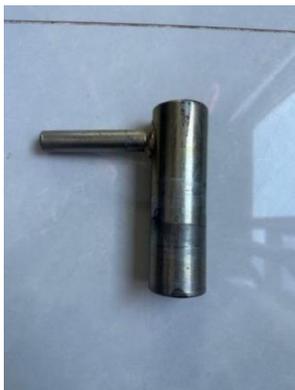
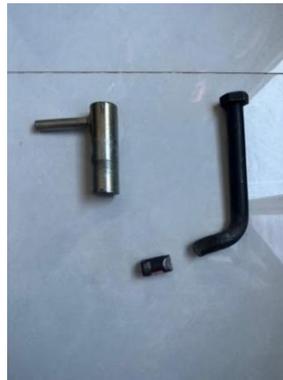
左图为按规定应使用的专用销轴，右图为专用销轴与替换螺栓对比图

<sup>[4]</sup> 《桁架式液压顶升工作平台操作维护手册》第48页，“8.1.警告”（7）平桥各部件所有销轴，高强度零件，用户必须按要求安装，禁止随意替换。（8）所有销轴均为调质材料，严禁用普通未处理材料替换。

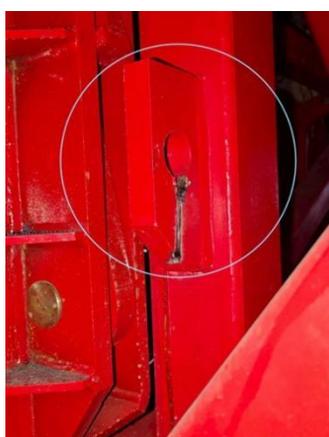
(A)

现场勘查平桥发现，使用螺栓固定一侧标准节上销锁耳轴内面上有明显竖向划痕(下图 A)顶升横梁左侧耳板事发后状态(下图 B)。顶升横梁使用销轴固定一侧销锁的内侧耳轴发生向上弯曲，销轴穿过弯曲的销锁耳轴孔洞，但与销锁外侧耳轴孔位处于脱开状态(下图 C)。分析事发当时顶升横梁一侧替换螺栓发生弯曲断裂，顶升横梁发生倾斜后上部压力集中在另一侧销锁上，

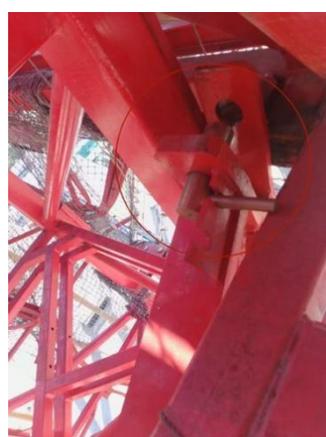
(C)

重压下导致销锁变形，销轴从销锁孔洞脱出，导致顶升套架整体下坠，套架下坠产生的冲击力导致上部起重臂配重端断裂坠落。
