伊犁新天煤化工有限责任公司低温甲醇洗装置
废气中有效气体回收工程施工项目
“10·16”较大窒息事故调查报告

自治州人民政府事故调查组

2024年10月17日

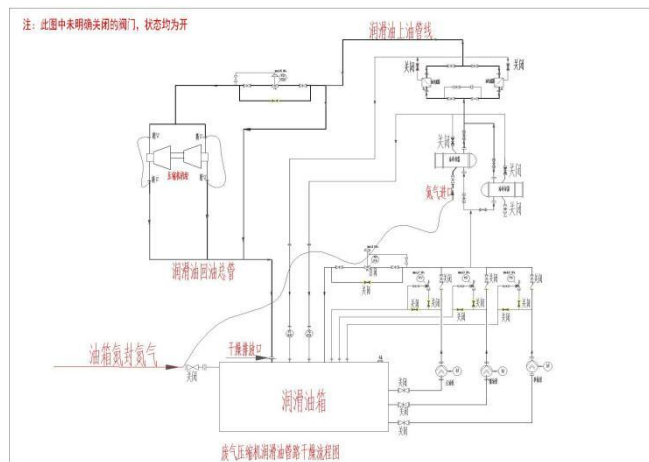
图片2 润滑油管管路干燥流程图

废气压缩机润滑油箱管路氮气吹扫隔离不彻底，回路管线干燥吹扫氮气进入油箱。信邦建设在清理废气压缩机润滑油箱作业时，入罐人员在未进行受限空间分析、未办理相关票证，未执行受限空间作业“先通风，再检测，后作业”的作业程序，未佩戴气体防护器材的情况下，违反安全规定和劳动纪律，由安全员果伟指派现场作业人员王文祺进入压缩机润滑油箱，导致王文祺窒息死亡。

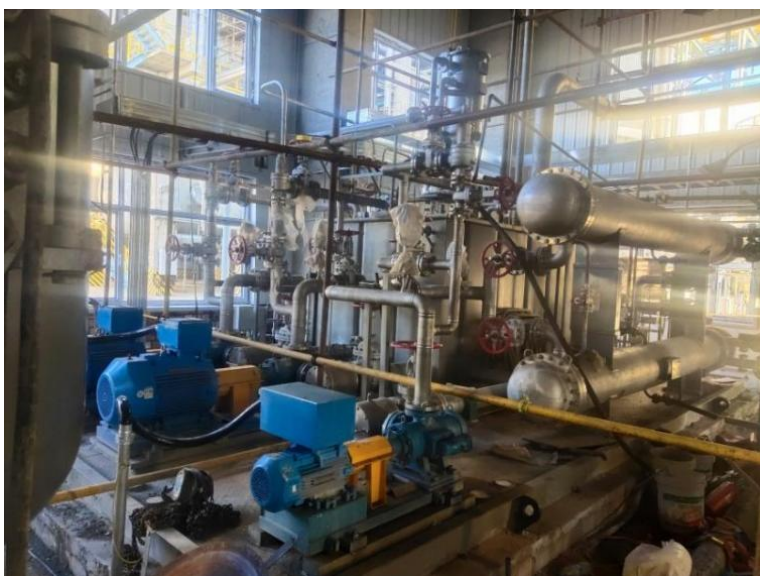
现场照片 1：事故现场润滑机油箱整体图

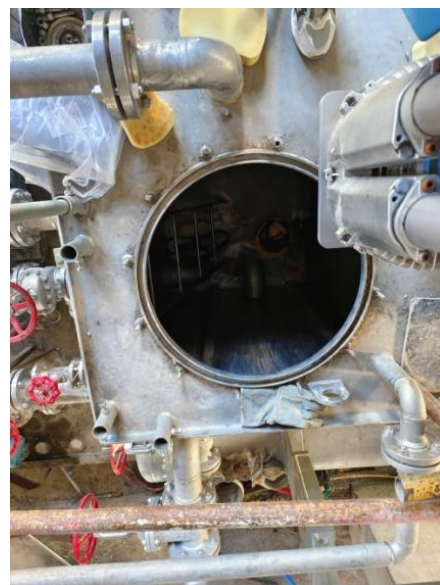
现场照片 2：事故现场润滑机油箱人孔图

信邦建设外派项目部作业人员王文祺窒息后，果伟、李军生、徐永辉在未采取任何防护措施的情况下，盲目进入废气压缩机润滑油箱进行施救，又造成施救人员果伟、李军生 2 人窒息死亡、徐永辉 1 人受伤。
